URGENT – Notification de sécurité produit
Chariot Ingenia MR FlexTrak

Le pied de l'opérateur peut être coincé sous le chariot FlexTrak

Un problème susceptible de présenter un risque pour l'utilisateur a été détecté sur le chariot Philips Ingenia MR FlexTrak du système iRF à hauteur variable. Cette notification de sécurité, référence FSN781 00414 a pour objectif de vous informer sur :

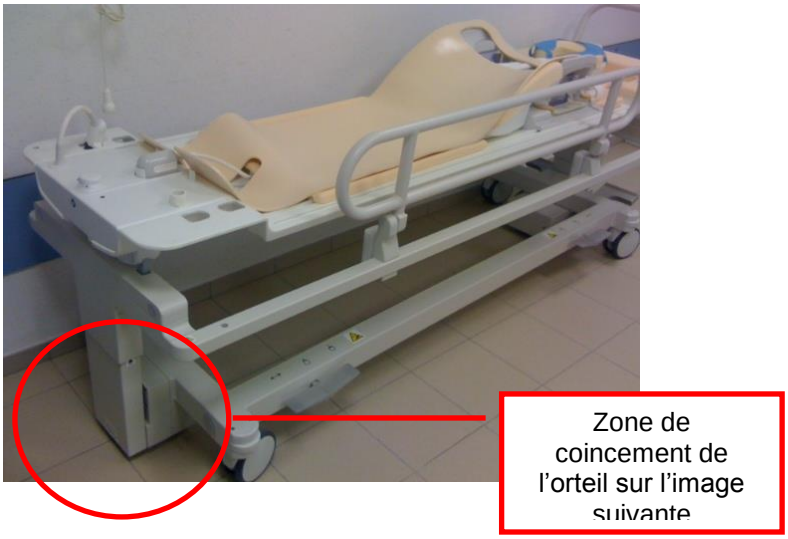
SYSTÈMES CONCERNÉS	Tous les chariots Ingenia FlexTrak du système iRF à hauteur variable, portant le numéro d'identification produit suivant : 989603019291 ; 989603019292 ; 989603019293
DESCRIPTION DU PROBLÈME	Lors de l'utilisation du chariot Ingenia MR FlexTrak, il existe un risque de coincement du pied de l'opérateur entre le sol et l'unité hydraulique du chariot.

RISQUES LIÉS AU PROBLÈME	Il existe un risque de blessure au pied ou à l'orteil pour l'opérateur, suite à un coincement entre le sol et l'unité hydraulique du chariot. Cela est dû à la distance entre la colonne et le sol, la forme rectangulaire de la colonne et la position de l'opérateur lorsqu'il manipule le chariot (la position de la colonne et le plan d'examen sur le chariot obstruent la visibilité de la zone à risque).

IDENTIFICATION DES SYSTÈMES CONCERNÉS	Tous les chariots Ingenia FlexTrak du système iRF à hauteur variable, portant le numéro d'identification produit suivant : 989603019291 ; 989603019292 ; 989603019293 Ce numéro d'identification se situe en bas du capot avant ou arrière du chariot Ingenia MR FlexTrak.
ACTION À METTRE EN ŒUVRE PAR LE CLIENT / UTILISATEUR	Cette situation dangereuse se produit lorsque l'opérateur, situé à l'extrémité du chariot, le déplace, et qu'il ne retire/repositionne pas son pied alors que le chariot s'en approche. Le risque existe principalement lorsque le chariot est manipulé par 2 personnes. Par conséquent, il est indispensable de suivre le Manuel d'utilisation du chariot en hôpital ou établissement d'imagerie, y compris concernant le type de chaussures devant être porté.
ACTIONS MENÉES PAR PHILIPS HEALTHCARE	Une action corrective, référence FCO781 00414 est mise en place, elle requiert que les responsables techniques Philips : - Remplacent les capots avant et arrière du chariot Ingenia MR FlexTrak par de nouveaux capots équipés d'une protection permettant d'éviter un coincement du pied. Lors de vos communications avec Philips concernant ce programme, veuillez indiquer la référence FCO781 00414.
